SKOTTBENKENE PÅ SKÅRVOLL, STØREN

Skårvollbenkene

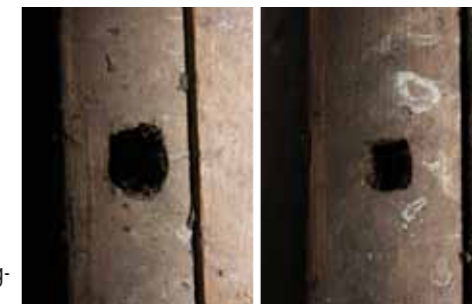
Kan dette være hull for en kjellingfot? Hullet har en diameter på 1" og er boret 36" inn fra venstre enden i langbord A sett fra benkens forside.

Lengst til høyre: Kan dette være et hull for en benkehake? Hullet er om lag 1/2" i firkant og er plassert 17 1/2" inn fra venstre enden i langbord A sett fra benkens forside. Et tilsvarende hull er plassert omtrent like langt inn fra enden i langbord B, men i motsatt ende. Begge foto: Thor-Aage K. Heiberg.

Langbord A har fått et brudd rett til høyre for det midtre beinet når en ser benken forfra. Det er boret to hull litt inn fra framenden i overkanten av bordet. Det ene hullet er tilnærmet firkantet, 1/2" x 1/2", og er plassert 17 1/2" inn fra langbordets venstre ende sett fra fremsiden. Det andre hullet er rundt, 1" i diameter, og sitter 36" inn fra venstre ende.

Langbord A har som nevnt to hull i overkanten. Det er fristende å tenke at disse hullene har vært til benkehaker. I hvert fall det første hullet minner svært om hullet for en benkehake⁸ av typen en bruker for å stemme et bord i mot når man høvler flasksiden. Det andre hullet kan godt tenkes å være brukt til en kjellingfot.⁹

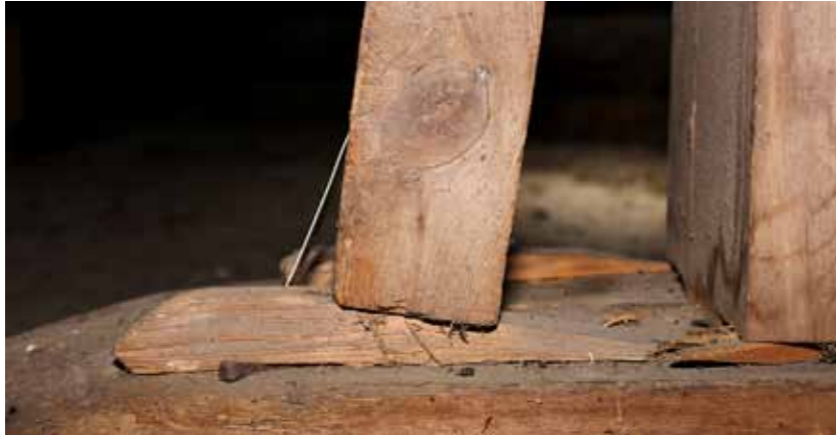
Kilen løfter beinet litt ut av tappullet i fotplaten. Foto: Thor-Aage K. Heiberg.

Alle bein har litt forskjellige mål men felles for alle er at de er bredest nederst og smalner av oppover. Bredden varierer fra 7"–5 7/8" og tykkelsen ligger rundt 2 11/16" (2 3/4"). Lengden av beina er slik at benkens arbeidshøyde er ca. 29 1/2". Det er verdt å merke seg at ingen av tappene står helt nede i fotplaten. Det er lagt inn en kile mellom avsatsen nederst på noen av beina og foten som løfter beinet opp av tappullet.

Kilene er spikret fast på fotplatene og har forskjellig tykkelse. Beina har lite spor av slitasje. Hullet til gjengeskruen er litt forsenket på frem-siden der hodet har presset mot beinet, ellers er det enkelte slagmerker. Det er hugget inn en X rett over hullet til strammeskruen i det fremste beinet til venstre.

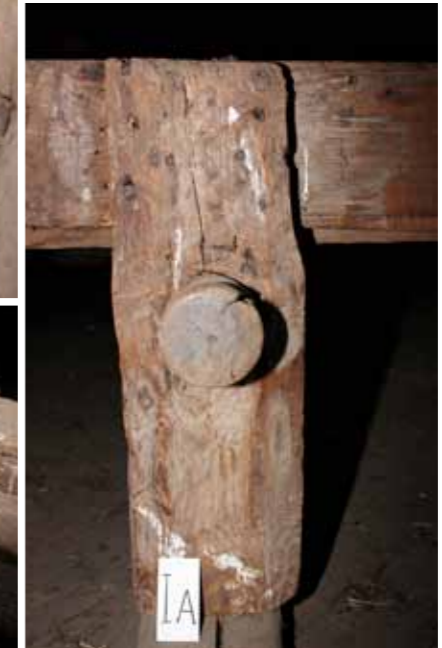
Det er kun økset ut en forsenkning i langbord A hvor beinet er spikret på. I langbord B er beina gradet inn som på den store benken, men det hele er svært grovt gjort. Foto: Thor-Aage K. Heiberg.

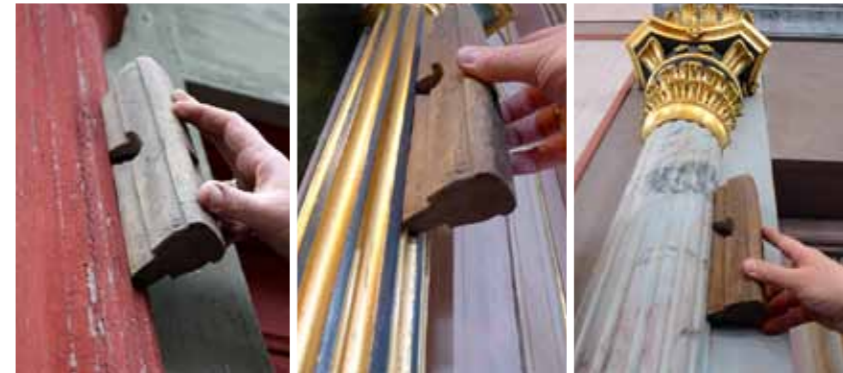
Kanelyrehøvel. Foto: Thor-Aage K. Heiberg.

Kanelyrehøvelen passet godt på søylene i portalene på Skårvoll, på søylene ved alteret og på søylene i utgangsportalen fra skipet i Støren kirke. Foto: Freia Beer.

Det er verdt å nevne at det sammen med skottbenkene i buret også ligger noen trehøvler¹⁵. Vi fant en høvel som ser ut til å ha vært brukt til å lage kanelyrer på søyler. Ved prøving av høvelstokken i søylene både på portalene på Skårvoll og i Støren kirke ser vi at profilen stemmer ganske godt.

(Høvelen manglet stålet så vi fikk ikke sjekket passformen helt nøyaktig). Høvelen passet også godt til de små søylene over alteret i Støren kirke.
